ДЕЛАТЬ ЛИ ДОРАБОТКУ К-МЕХАНИЗМА?

Сергей Зотов (г. Знаменск, Астраханская обл.)

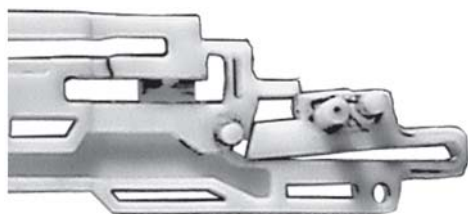
Рис. 1. Сломанная программная планка

ми. На изображении планки это излом в ее правой части и трещина чуть левее и выше. На поверхности одной из насадок явно просматривается продольная трещина, у другой – сломан хвостовик. Иногда при вышедшей из строя программной планке видеоманитофон еще способен некоторое время работать, пусть не всегда стабильно. В этих случаях полная потеря работоспособности механизма наступает при появлении на поверхности насадки продольной трещины. Вал двигателя, проскальзывая в отверстии насадки, не может обеспечить усилия, необходимого для вращения программной шестерни и перемещения отдельных узлов механизма. Вполне вероятно, что, проведя «доработки» ЛПМ по предложенной в [1] методике, возможно на некоторое время реанимировать видеоманитофон с лопнувшей насадкой, но ненадолго.

Поэтому при первых симптомах загрязнения программного датчика (выключение видеоманитофона в переходных режимах ЛПМ с фиксацией ошибок F03, F04, F06) необходимо произвести замену программного датчика или хотя бы его чистку с полной разборкой. Это поможет избежать поломки вышеупомянутых пластмассовых деталей. Описание последовательности разборки-сборки механизма приводится в [2]. В любом случае при замене датчика необходимо провести ревизию этих деталей, при наличии трещин – заменить. Хочется заострить внимание на том, что при проведении разборки и чистки датчика обязательно нужно отогнуть щетки токо-

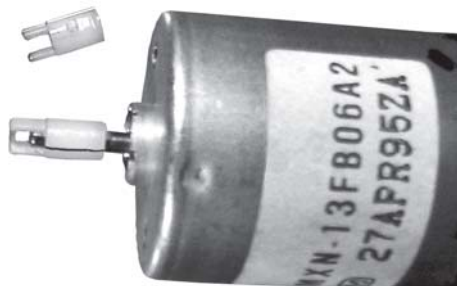
Рис. 2. Сломанная насадка вала двигателя
